附件2 超高层房屋上部结构安全重点隐患排查表

# 房屋基本信息调查

超高层房屋外观、安全隐患及损伤照片

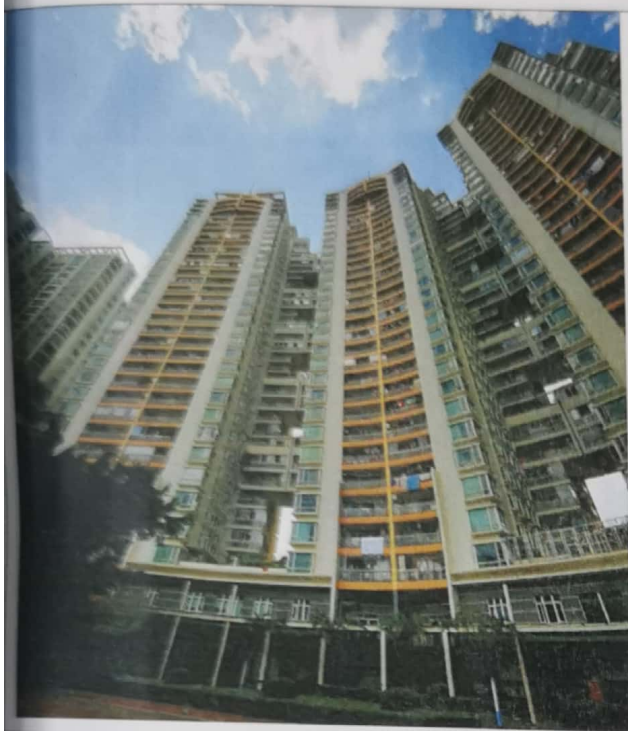
房屋外观照（一）

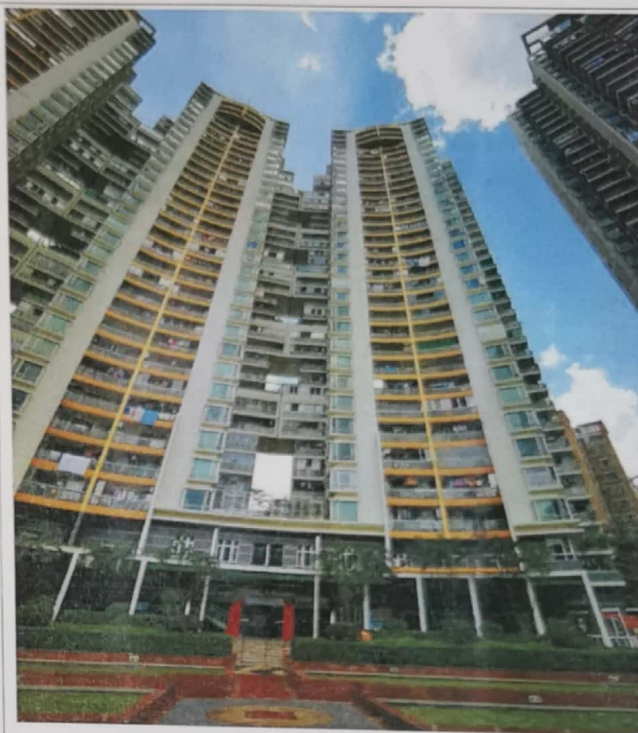
房屋外观照（二）

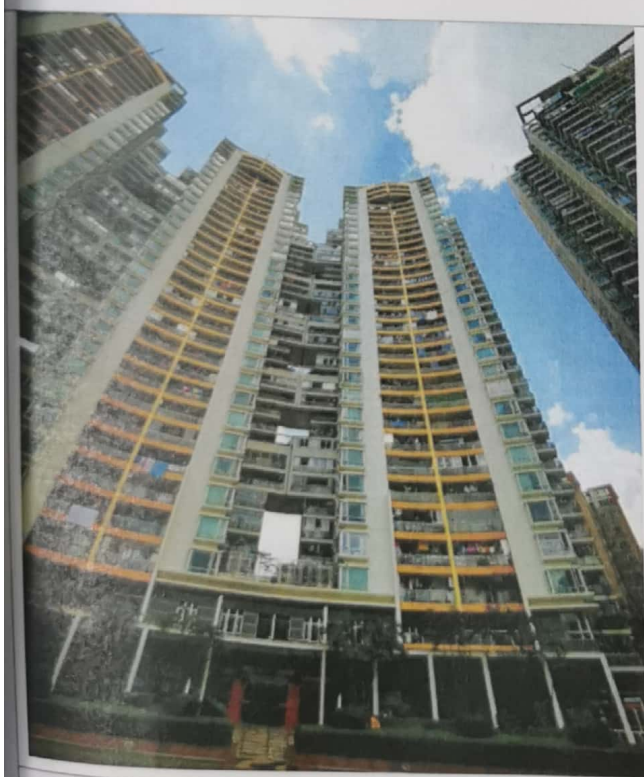
房屋外观照（三）

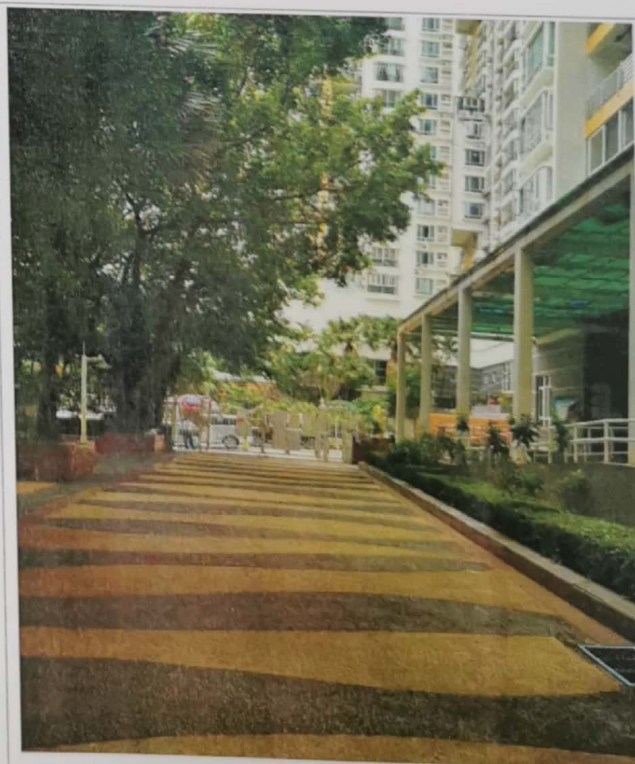
房屋地面情况
