关于更换A B C栋电梯钢丝绳的请示

天健物业（天然居）【2014】030

关于更换 A B C 栋电梯钢丝绳的函

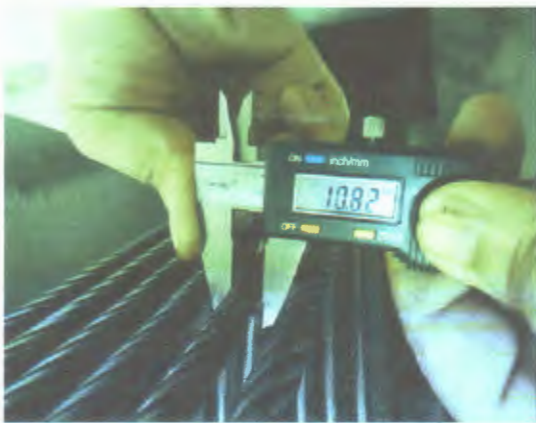
天然居小区A B C栋楼层较高，每栋只有两台电梯，相对其他单元使用率更高，钢丝绳经过十多年的使用已磨损严重，通过游标卡尺测量，原来直径12毫米的钢丝绳目前仅有10.87毫米左右，磨损接近9%，根据《电梯监督检验和定期检验规则——曳引与强制驱动电梯》TSG T7001—2009，该标准的附件A中，5.1的③项目中明确规定“磨损后的钢丝绳直径小于钢丝绳公称直径的90%。”悬挂钢丝绳和补偿钢丝绳应当报废。A B C栋六台电梯钢丝绳磨损接近报废标准，存在较大的安全隐患，建议尽快更换。电梯公司更换的配件报价为61199元，因涉及金额较大建议申请维修资金备用金进行维修，妥否，请业委会批示。

现已磨损的钢丝绳直径

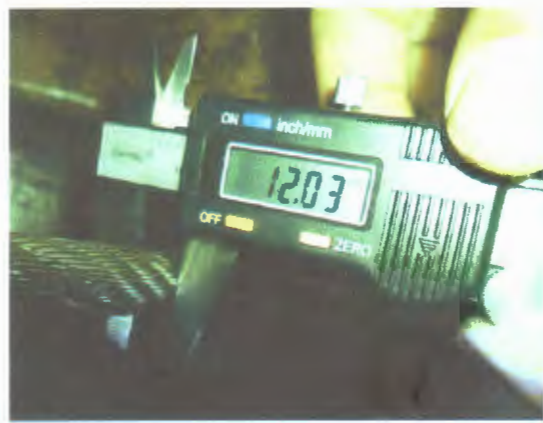
新钢丝绳直径
